# STÖCKLI AG STANS

Objektnummer:	4582
Bezeichnung:	Kapelle St. Josef
Adresse:	St. Josefsweg 15 6460 Altdorf
Kanton:	Uri
Massnahme:	Konservierung Ausstattungs- gegenstände und Wandgemälde
Stans im	Juli 2021

Objekt:	Kapelle St. Josef
Bau:	Kapelle
Adresse:	Josefsweg 15 6460 Altdorf Uri
Baujahr	1902
Denkmalpflege	Kanton Uri
Schutzinventar:	2002 lokale Bedeutung
ISOS Uri	1994 Ortsbild national Ortsbild Bürglen
Würdigung	Die Kapelle St. Joseph bildet als Teil der ehemaligen Mariannahiller- Mission ein prägendes Element am Klausenweg von Altdorf nach Bürglen.

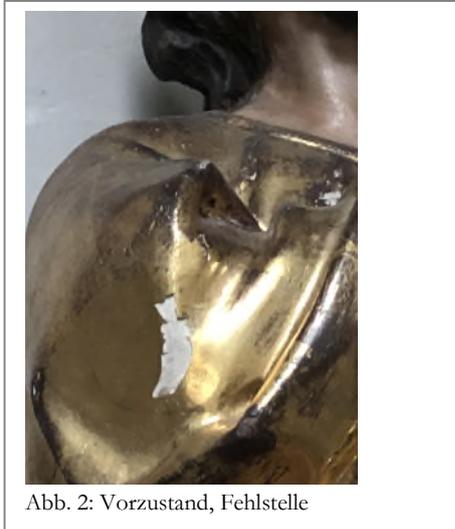
Abb. 2: Vorzustand, Fehlstelle

An den Skulpturen, am Kruzifix sowie am Altar lagen vereinzelt Fassungsfehlstellen und Fassungsschollen vor, siehe Abb. 2. Beim Kruzifix kam es infolge der Demontage zu einem Schaden am rechten Unterarm, siehe Abb. 3.

Die gefassten Ausstattungsgegenstände wurden trocken mit Naturlatexschwämmen und anschliessend wässrig mit Puffer pH 5.0 – Puffer pH 6.0 gereinigt. Fassungsschollen wurden mit Acronal D500 1:5 in Wasser gefestigt. Fehlstellen wurden mit einem Acrylkitt gekittet und anschliessend mit Aquarellfarben retuschiert.

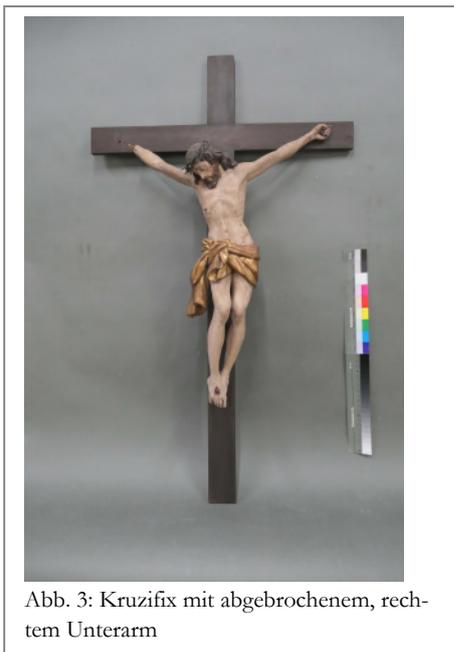
Abb. 3: Kruzifix mit abgebrochenem, rechtem Unterarm

Das Altargemälde wurde mit Puffer pH6 feucht gereinigt und anschliessend mit einem 10% Dammarharz gefirnisst. Der Demontage-Schaden am Kruzifix wurde mit Leim auf Polyvinylacetatbasis verklebt, und vorhandene Fehlstellen im Bruchbereich wurden mit Epoxidharzkitt gekittet und anschliessend mit Aquarellfarben retuschiert.

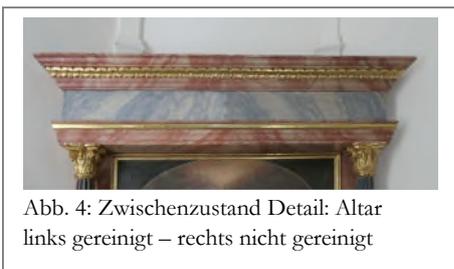
Die Ausstattungsgegenstände wiesen eine starke Oberflächenverschmutzung auf. Dieser bestand hauptsächlich aus Kerzenruss, Staubpartikeln, Spinnweben und Fliegenkot.

Abb. 4: Zwischenzustand Detail: Altar links gereinigt – rechts nicht gereinigt

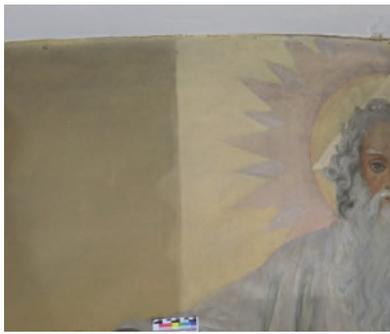
Die Leinwandgemälde wurden um 1935-1938 direkt auf den mineralischen Decken-Wandgrund appliziert und mit Paschnägeln am Rand fixiert. Vor allem am Deckengemälde kam es zu einer partiellen Ablösung, so dass sich Lufttaschen und Hohlräume im Putzgefüge bildeten. Die Malschicht der Leinwandgemälde wiesen eine starke Oberflächenverschmutzung aus Kerzenruss, Staubpartikeln, Spinnweben und Fliegenkot auf. Vereinzelt lagen Fassungsverluste und Fassungsschollen vor.

Abb. 5: Zwischenzustand Detail:  
Wandmalerei an der Chorwand  
links nicht gereinigt – rechts gereinigt

Die Leinwandgemälde an der Decken- und Wandflächen wurden trocken mit Naturlatexschwämmen und wässrig mit Puffer pH 6.0 gereinigt, siehe Abb. 5 und 6. Partielle Hohllager im Putz sowie zerrüttete Putzpartien wurden hinterfüllt bzw. gefestigt. Hierfür wurde ein flüssiger Kalkmörtel mit Spritzen in den Hohlraum bzw. in den zerrütteten Bereich injiziert. Anschliessend wurden die Lufttaschen am Leinwandgemälde mit einem Gemisch aus Gips und Polyvinylacetatbinder (4:1) an den mineralischen Grund rückgeklebt. Die Einstichlöcher der Kanülen wurden nach erfolgter Rückklebung mit Gips gekittet und mit Aquarellfarben retuschiert. Vorhandene Schollen wurden mit Medium für Konsolidierung gefestigt. Fehlstellen in der Malschicht wurden mit Aquarellfarben retuschiert. Abschliessend wurden die Gemälde mit einem 10% Dammarharz gefirnisst.

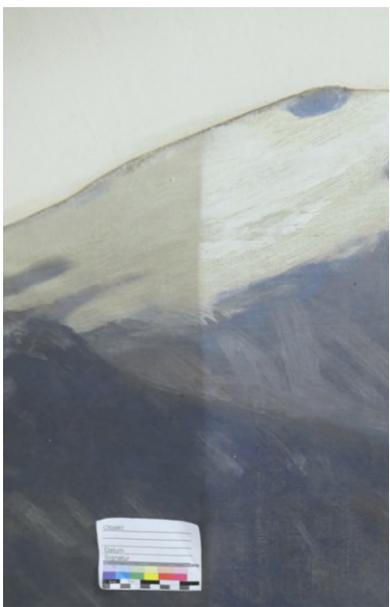
Abb. 6: Zwischenzustand Detail:  
Stifterbild  
links nicht gereinigt – rechts gereinigt

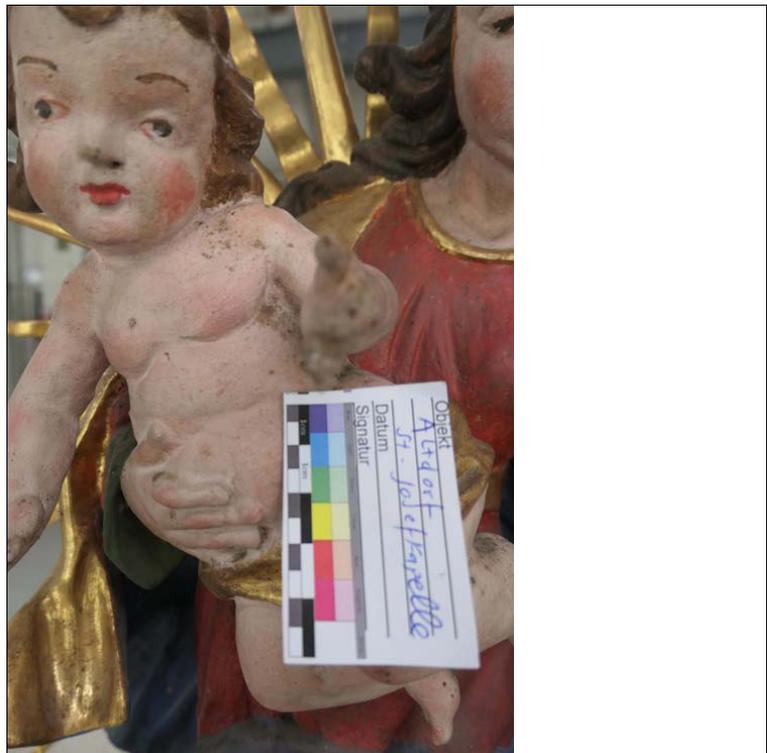
### Foto Nr: 6

Zeigt:  
Vorzustand (VZ)  
Detail Madonnenfigur: Verschmutzungen durch Staub, Russ und Fliegenkot

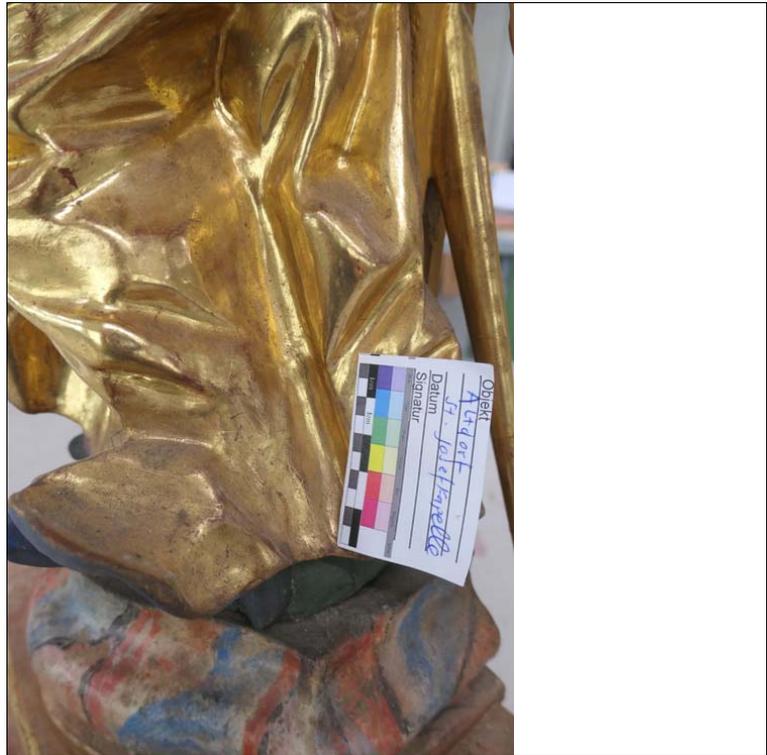
### Foto Nr: 7

Zeigt:  
Vorzustand (VZ)  
Detail Madonnenfigur: matte Stellen in der Goldfassung des Gewandes

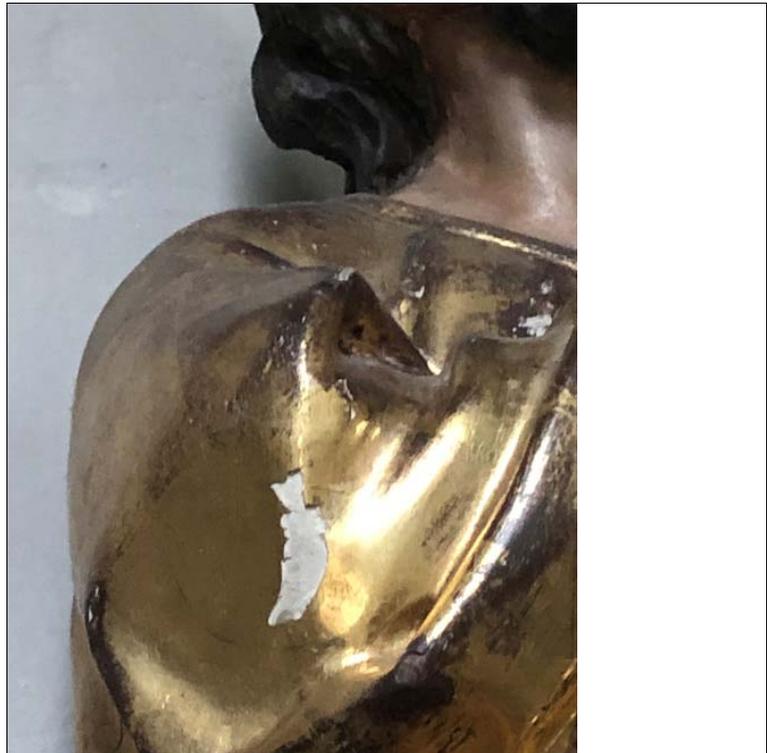
### Foto Nr: 10

Zeigt:  
Vorzustand (VZ)  
Detail Skulptur Hl. Josef: Fehlstellen in der Fassung

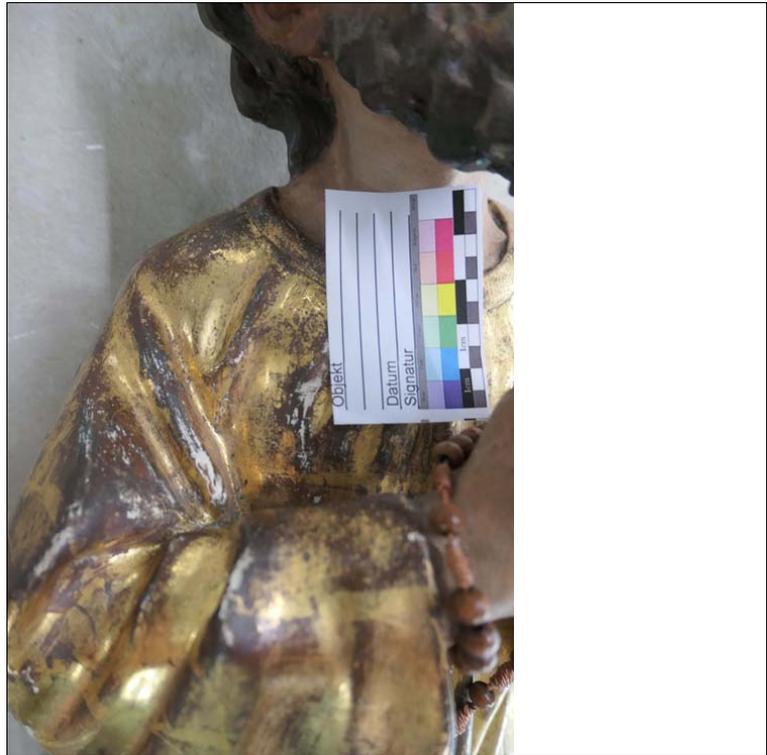
### Foto Nr: 11

Zeigt:  
Vorzustand (VZ)  
Detail Skulptur Hl. Josef: Fassungsverlust in den vergoldeten Bereichen des Gewandes

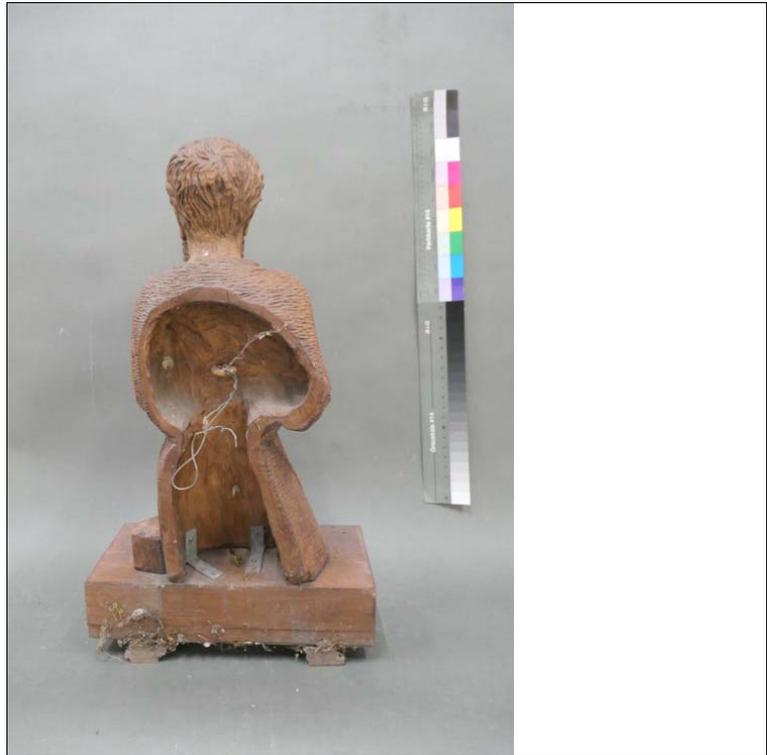
### Foto Nr: 13

Zeigt:  
Vorzustand (VZ)  
Rückseite der Holzfigur mit erkennbaren  
Verschmutzungen

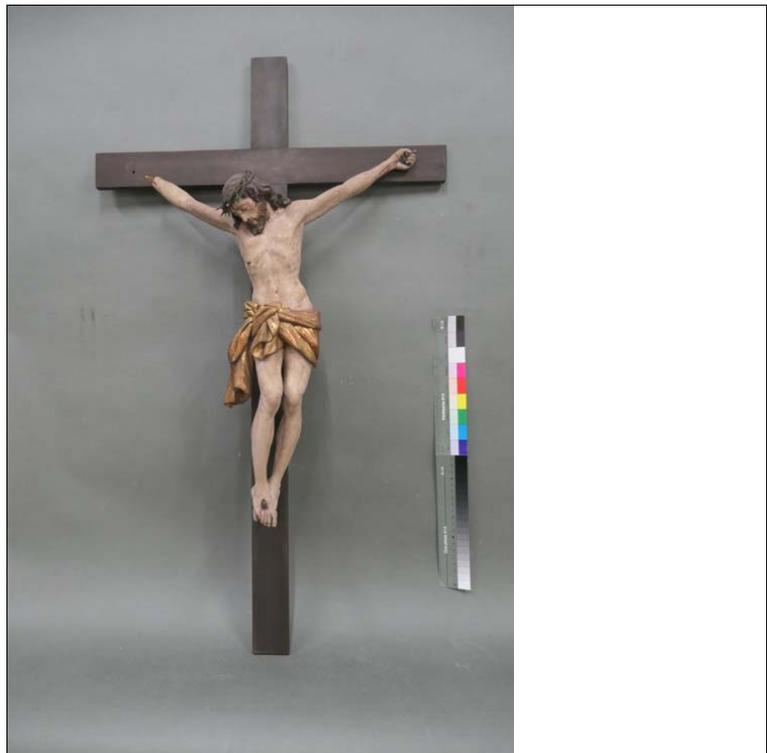
### Foto Nr: 14

Zeigt:  
Vorzustand (VZ)  
Vorderansicht des Kruzifixes mit abgebrochenem  
Unterarm
